# 服部英雄氏「昭和 30 年代・濃尾平野と周辺の中世城館」を読んで —城跡の過去と現在—

高田 徹

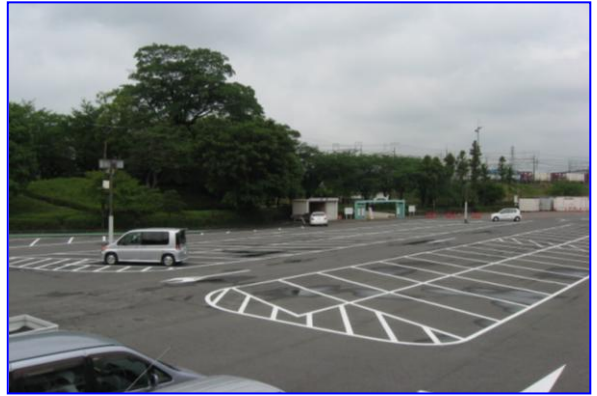
写真1 五条川堤からみた天守台

服部氏の清須城に関わる写真は9枚収録されている。このうちの1枚は天守台北側に水田が一面広がっている様子を写している。筆者が初めて訪れた昭和50年頃には、すでに田は埋められていた。今は駐車場となっている(写真1の現状写真参照。適宜服部氏撮影の写真と比べて頂きたい)。

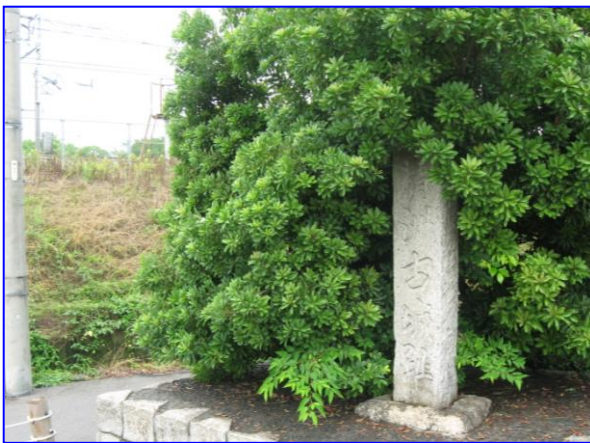
写真2 天守台入口の石碑

っている(写真2参照)。今は石碑がブロックのような石を積んだ基壇上に建っているが、近時の整備の結果である。筆者が初めて訪れた昭和50年頃に基壇はなかったが、ほぼ同じ位置に石碑はすでに建っていた(註2)。

服部氏による写真を見ると、天守台へ進む道の右手に碑が建っていて、しかも碑の文字は西側を向いているように見える(註3)。つまり石碑の位置は昭和40年代前半

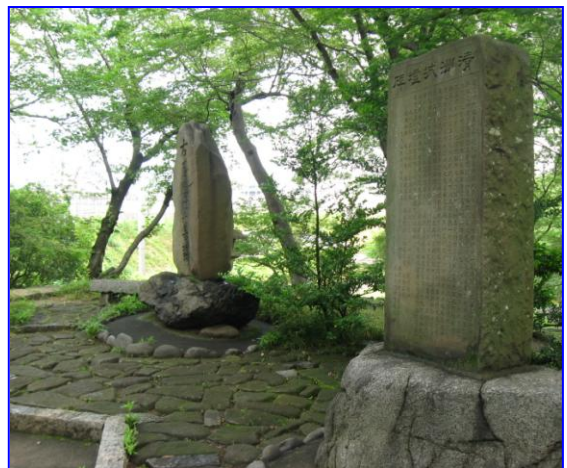
写真3 天守台上の石碑

天守台跡には二つの石碑が建っている。一つは「右大臣織田信長公城跡」と題し、もう一つは「清洲城墟碑」と題している。前者は五条川川床から引き上げた、旧清須城石材を転用し、弘化4～5年に建設された(註4)。後者は文久2年に林恪によって建設されている。撰者は津藩の斎藤拙堂、書は野田可復である。さすがに天守台上の石碑の位置は、今も服部氏の写真とほとんど変わらない。

強いて言えば周囲の植生が変化していることであろうか。ただし、近代においては天守台上は鬱蒼と木々が茂っていて、今日から

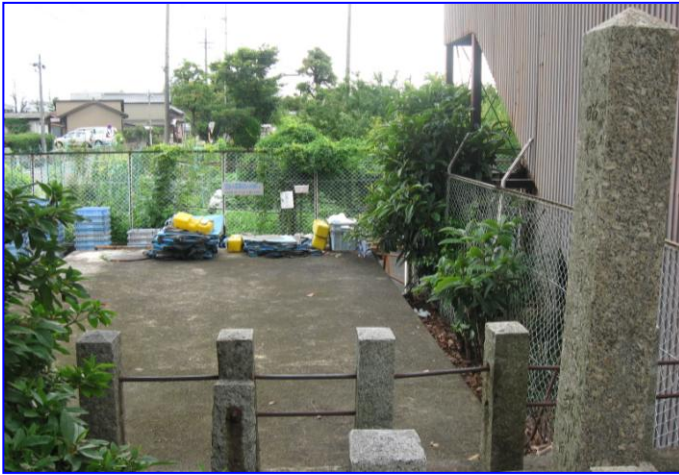
写真4 松蔭神社跡から見た堀跡

服部氏の写真によれば宅地と宅地の間に、一段低くなった堀跡の田が続いている。筆者は以前「御土居松」を訪ねたことがあったが、場所がよくわからなかった。今回改めて踏査すると、玉垣に囲まれた基壇上に「清須城土居之趾」と題する石碑が残っていた。この石碑は昭和3年2月11日に建設されている。石碑に隣接して存在した「御土居松」はすでに存在しない。かわりに「松蔭神社跡」の碑が建っている。碑によれば松蔭神社は山神社と合祀し、松山神社となり、遷座しているらしい。碑の銘は昭和41年10月だから、その頃合祀・遷座したと見られる。「御土居松」もその頃には枯れていたのだろうか。

服部氏が撮影した写真と同じ位置に立って気づいたのは、繁茂状況こそ異なるものの後方に見える樹叢は今も存在していることである。樹叢は八剣社に相当する。そして八剣社方向に続く堀跡は宅地・天王公園、そして田になっているが、地割や高低差を今に残している。堀跡に建つ宅地は近年建設とおぼしきものもある。

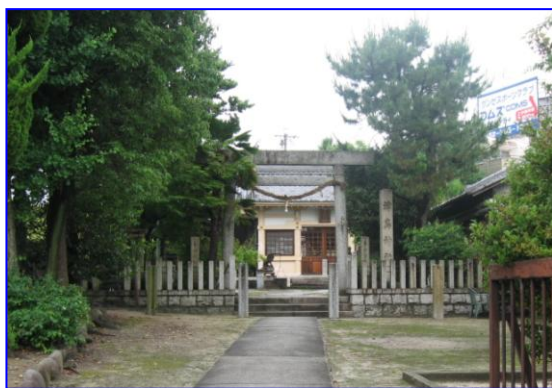
城跡があったとされる坂井戸付近は筆者が高校生の時に毎日通る道であったことから、何度か付近で聞き取りを行ったこともあった。写真8 津島神社東面(後方は庄内川堤防)

ところが服部氏の写真によれば、現在の津島神社境内付近に井戸があったことを明らか

津島神社境内には昭和 44 年銘の遷座記念碑が建っている。したがって昭和 44 年頃、服部氏によって写された井戸は埋められ、神社が遷座し、今の姿になったと考えられる。

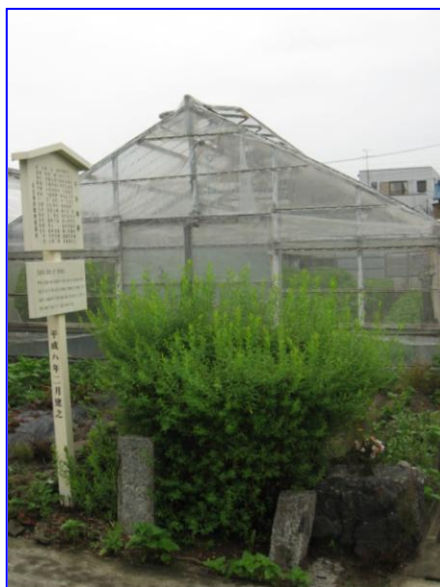
写真10 平田城付近

平田城は服部氏の写真には、棕櫚の木に囲まれた中に井戸枠を写している。井戸枠は今でも残っているが、伸びすぎた草に覆い隠され、わかりにくい状態になっている。近世以降に焼かれた素焼きの井戸枠である。井戸は現位置よりも西側にあったが、耕地整理の際に移動し、現在に至っている(註 12)。服部氏が写しているのも、耕地整理後の写真である。城跡一角は何も残っていないが、旧集落の中に温室が広がり、都市化していないのが幸いである。

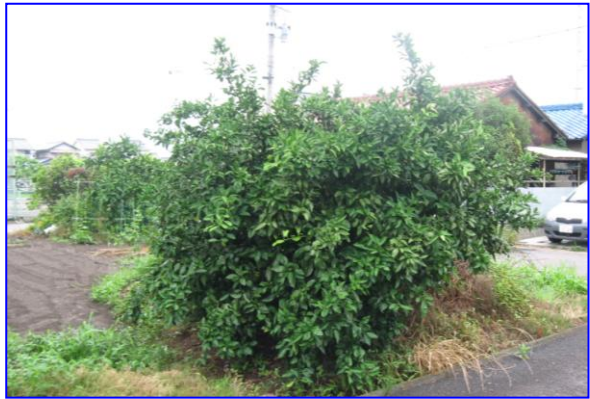
写真 12 九之坪城の「石」を南西から見る

服部氏の写真は城跡の中央部から、南東方向を写している。遠方に写る木が茂った部分は、山の神であり、今も同位置にある。服部氏の見取り図によれば、「柿」の木の東に「無銘の石」を記している。写真には柿の木が写っているから、石も写っているはずなのだろうが、よくわからない。少し奥の方に草地が横方向に広がっているが、曲輪跡の端部であったのであろう。

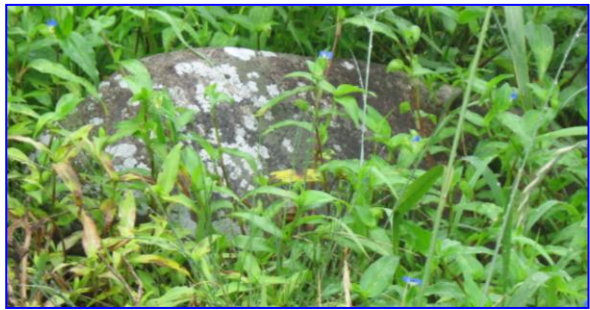
写真 13 祟るといふ「石」

ただ服部氏は城跡に「現在は施設が建設されている」、「当時、石はあった」と記しているが石は現存している。石は以前直立していたとか、井戸跡を示すとか、雪の日でも雪が積もらないとか、の伝承を聞いている(註 13)。

い。石碑を建てるのは結構だが、誤解を生じさせる源になっては困りものである。服部氏の写真は、城跡の旧観を伝えている点で貴重である。触れると祟ると言われる「石」の周囲を除いて、曲輪面は削り込まれ、低く均された。そして道路が付き、民家が建ち、すっかり周辺の景観は変わってしまった。ただ畑となった一角に、「石」周囲だけが高くなって残っている。柿の木はすでになく、替わって蜜柑の木が植わっている。

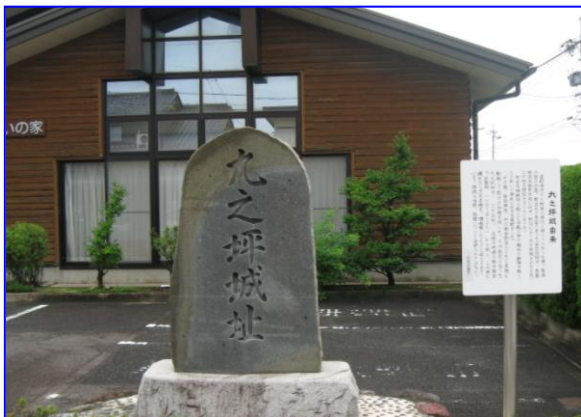
写真 14 施設前の石碑

ただ施設前には「九之城址」碑が建つ上、碑の脇に建つ解説板にも何ら城跡の位置について触れていない。これでは碑の建つ場所が城跡と捉える方が普通である。せめて解説板に「石碑の場所から北西 50m 付近が城跡であった」とでも記していれば、誤解は生まれな

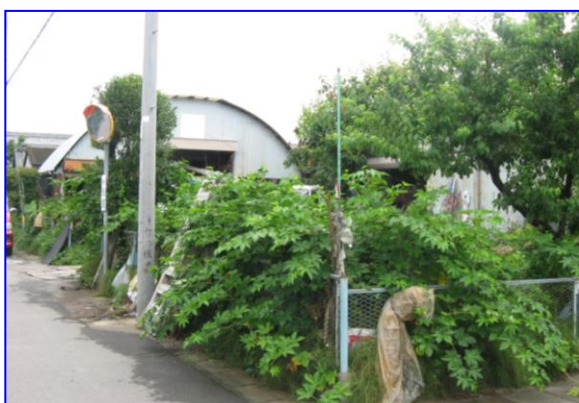
↑写真 16 池跡付近を南西側から見る

服部氏の写真に写るのは、堀跡と伝えられていた池跡あたりを南西方向から写している。服部氏はかつて西に流れる川(堀跡)があったこと、それが池になったことを伝え聞いている。筆者も土地所有者から約 25 年前、同様の聞き取りを行っている(註 14)。池は埋められていて、当時すでに跡形もなかった。

当時の池跡には離れが建っていたが、今回訪れると離れも建て直されていて、すっかり旧状が変わっていたのに驚かされた。堀跡の池は城の北側を区画するものであったはずだから、城跡の主体部は

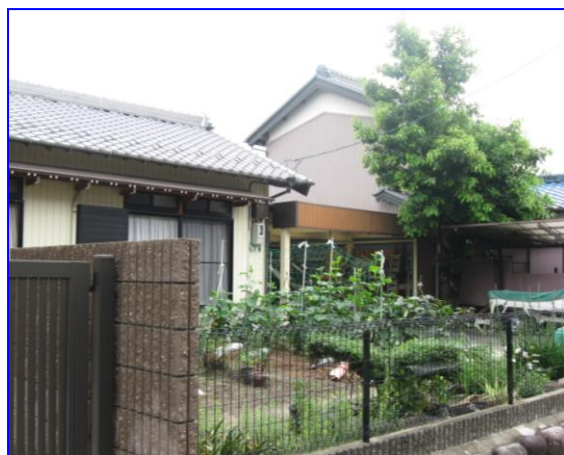
←写真 17 牛舎付近を南西側から見る

つ牛舎付近が城跡と、強く集落内部で認識されているという。牛舎のあった部分の西側は、水路となっていて、堀跡を彷彿させる。

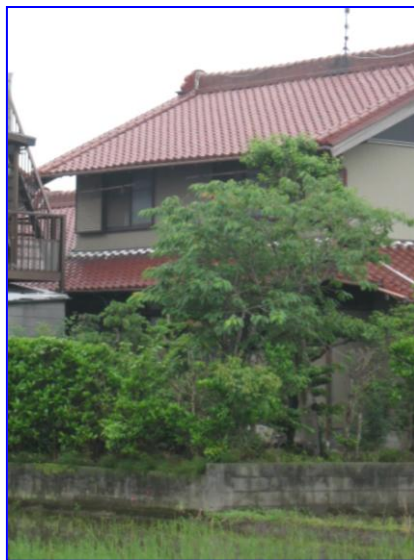
写真 18 石蔵山を北西方向から見る

さて服部氏は、青山家の北西隅にあった「石蔵山」を 3 枚写している。『西春日井郡誌』には「今は石蔵山ともいひ山林となれり」と記している。明治期

地籍図でも、石蔵山部分は宅地の隅に藪となって表れている。石蔵山には虚空蔵菩薩の石像が祀ってあった。  
筆者が訪ねた昭和 50 年頃には、すでに現在と同様の景観であり、「石蔵山」は存在しなかった。今回、所有者の方に聞いて見たが、代替わりで昔のことはわからないが「石蔵山」付近には山神を祀っていたと教示を受けた。また近隣での聞き取りでは「石蔵山」は触れると祟る場所である、との話を聞いた。また集落内で旧庄屋をつとめた堀部家が城主後裔であったとの話も聞き取っている。熊之庄城の城主は、溝口左京進と伝えられているから、確認が必要ながら今回は果たしていない。

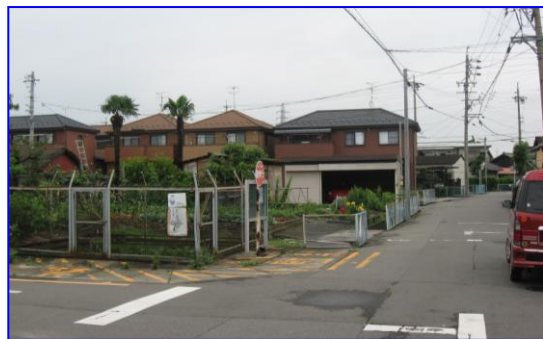
写真 19 北側から見た井関城跡

服部氏の写真は、2 枚あり、1 枚は堀跡から北側を撮影し、もう 1 枚はほぼ同じ場所から西側を向いて撮影している。いずれも中央に写った道は堀跡である。北側を向いて撮影した写真の左手、西側を向いて撮影した写真の右手が、主郭部にあたる。

堀跡は地籍図によれば、最も広い場所で約 25mあった(註 16)。写真ではちょうど堀跡が埋められたばかりで、側溝を設けている最中である。筆者は中学 1、2 年生時、堀跡の上を通学路としていた。舗装された道路敷きになって久しく、堀跡の面影を探るのは難しい。地籍図によれば川が折れ曲がっていたことがわかるが、今はその面影もない。

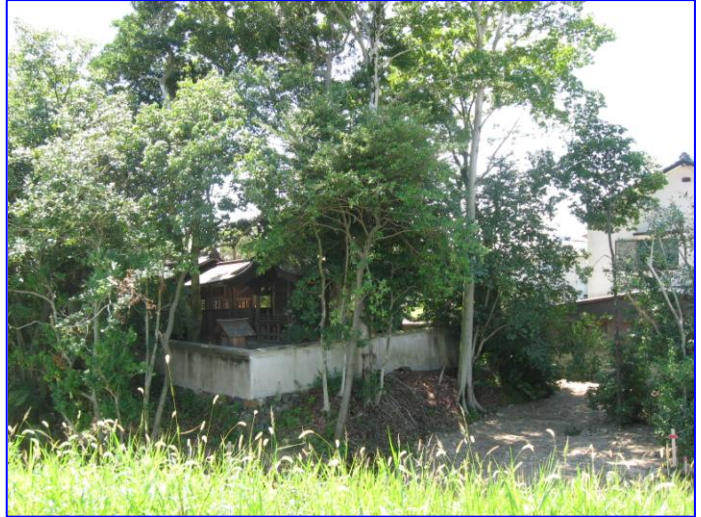
写真 23 建設中の道路から見た子安神明社裏の堀跡

大留城は近年道路建設により一部が破壊を受けたが、子安神明社北側に堀・土塁を残している。現在も残る堀は、さらに西側に伸びていたことが断面部の状況から判明する。問題はどこまで伸びていたかであるが、筆者は以前地籍図を通じて、子安神明社境内を中心とした約 50m 四方の規模を曲輪として想定・比定したことがあった(註 18)。

改めて検討すると子安神明社を中心とした約 80m 四方の方形の曲輪があり、さらにその東側にもう一つ曲輪(恐らくこちらが主郭)が存在したと考えるべきである。

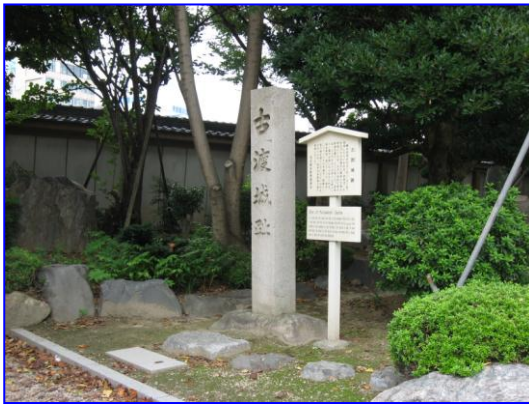
写真 24 山門脇に移動した石碑

古渡城は現在東別院境内となり、特に遺構を残していない。筆者が少年の頃、本堂の南東部に「古渡城趾」碑が建っていた(註 20)。ところが昨年同寺を訪れたところ、石碑は本堂の南西側、山門近くに移動していた。

改めて服部氏が撮影した写真を見ると、本堂の南東方向のようであるが、かなり本堂から離れた場所に石碑は写っている。さらに昭和 13 年発行の『名古屋の名所と旧蹟』所収の写真によれば、石碑の基壇には石が積まれ、背後には板塀が連なっている。明らかに服部氏が写した石碑の位置とは違っている。石碑が建てられたのは大正 7 年 3 月だが、少なくとも 4 回は境内で場所を移動していることが知られる。

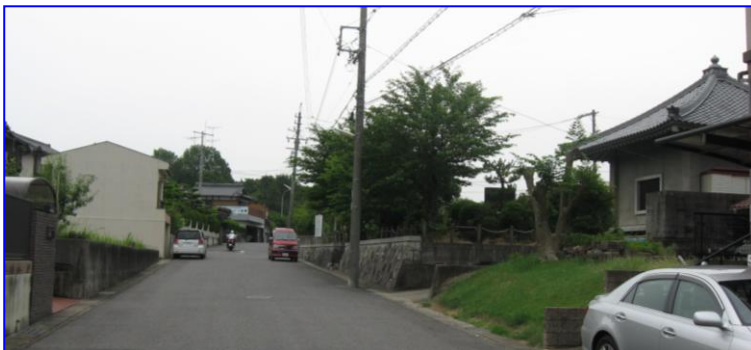
写真 25 西側から見た観音堂

城跡は昭和 50 年代前半の区画整理により消滅した。城跡の一角

に建てられた観音堂脇に、石碑も移されている。

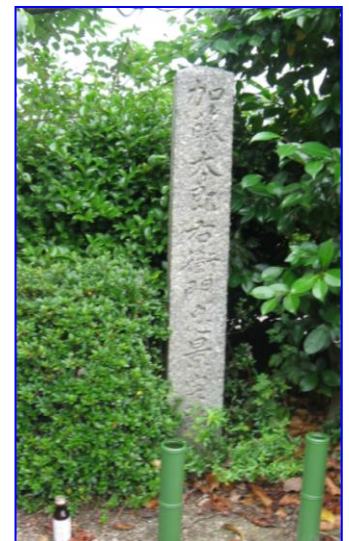
写真 26 石碑

長久手城は、長久手古戦場の血の池西方にあった中世城郭である。文化 6 年に「加藤太郎右衛門忠景宅趾」碑が建てられた。

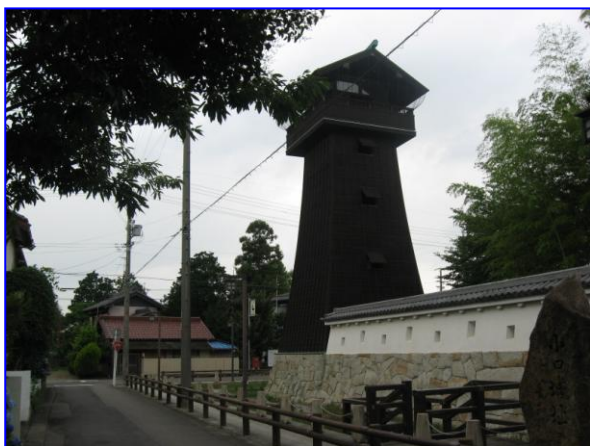
写真 27 南東から見た主郭

小口城跡の主郭部には平成8年に模擬櫓・模擬土塀等が建設され、すっかり旧状を失った。

服部氏の写真に写った主郭裾の堀跡(田)は、公園整備されてしまっている。以前は主

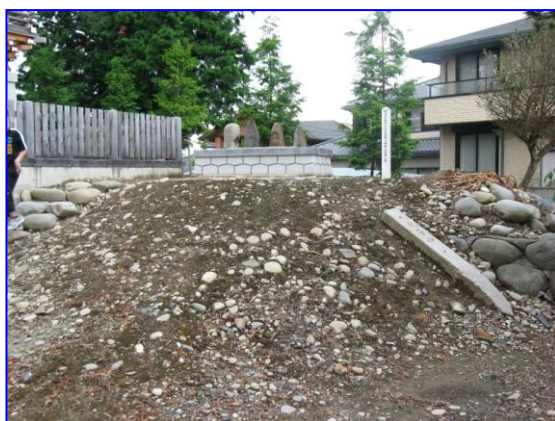
写真 29 小口神社の土塁

郭上にあった石碑は、南側裾の入口に移動させられている。ただし小口神社境内には土塁が残るし、小口神社の南側にはかつての堀跡が帯状の地割となって残っている(註21)。他にも地割に堀や道の痕跡を止めているところがある。

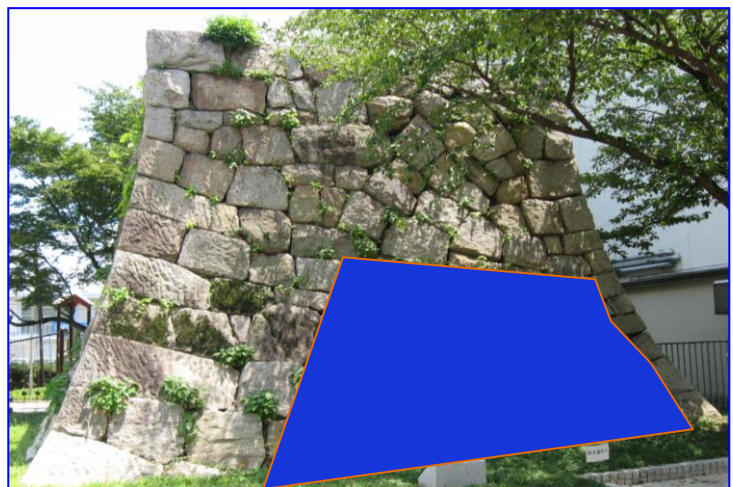
写真31 桜城櫓台西面

(※塗りつぶし部分は服部氏写真に写る土塁痕跡部分)

現在の櫓台は単独で残っていて、上り口もない。本来櫓台の西側と南側には土塁がつながっており、土塁上から櫓台上へ移動できたわけである。かなり崩れているが、服部氏の写真にははっきり土塁の痕跡が認められるのである。もちろん今は、土塁の痕跡など見当たらない。
